# **Zirc város vízkárelhárítási terve**

**2014. szeptember**

**Készítette: Somodi és Társa .**

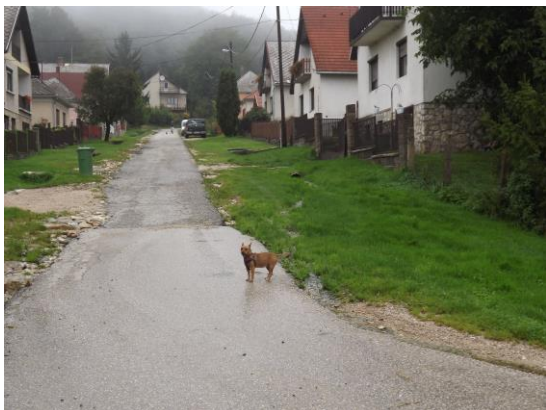
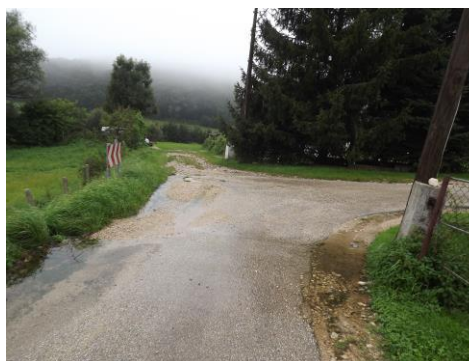
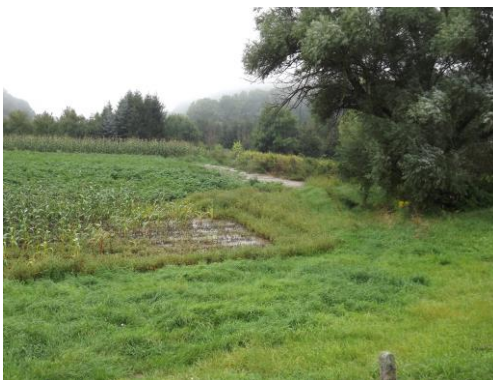
A csapadékvíz elvezetés helyzete ezen a területen nem teljesen rendezett. A Cuha utca észak-déli irányú szakaszán a csapadékvíz elvezető árkok állapota nem kielégítő, az átvezetők takarításra szorulnának, illetve az árkok megfelelő szelvényét is ki kellene alakítani egészen az utca kelet-nyugati irányú részéig. Itt meg kellene oldani a csapadékvíz burkolat alatti átvezetését és a hordalék összegyűjtését, mivel jelenleg az összes víz az útburkolaton, illetve a padkán folyik le. Ez egyrészt eróziós kárt okoz a padkán, másrészt a víz a kimosott anyagot az utca dél-nyugati sarkánál a burkolatra rakja le. A víz a továbbiakban a 2328 hrsz út meredek rézsűjén folyik le a terepre, ahol a kiskerteken keresztül (a 2323, 2324, 2325, 2326 hrsz. ingatlanokon keresztül húzódó völgyfenéken) folyik tovább a Cuha patak irányába. Ehelyett a megoldás helyett célszerűbb lenne a csapadékvíz rendezett elvezetésének korrektebb jogi és műszaki megoldását előnyben részesíteni. A csapadékvíz elvezető árkot lehetőleg a völgyfenéken, ki kellene építeni a Cuháig úgy, hogy a nyomvonal magáningatlanokon keresztüli átvezetése szolgalmi bejegyzéssel vagy a tulajdonosokkal történő megállapodásokkal legyen rendezve.

A Cuha utcai csapadék

az utca dél-nyugati sarkában gyűlik össze

és a kiskerteken keresztül a terepen folyik le a völgybe

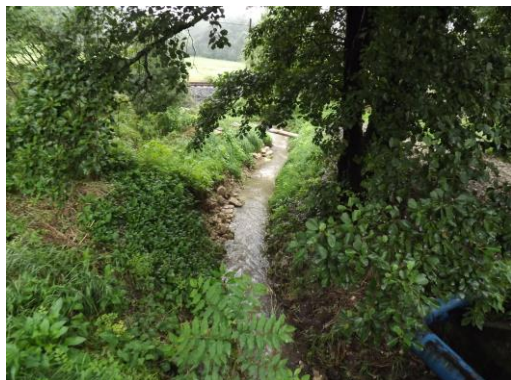
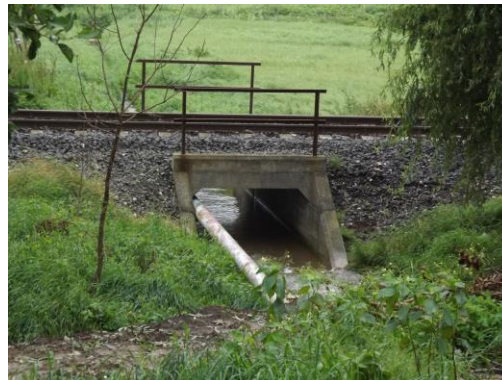
Ez az árok a 82 út és a vasúti pálya alatti átereszekon keresztül jut a Cuha patakba annak a 14+232 km szelvényébe. Az árok szelvénye a közúti és vasúti keresztezések környékén viszonylag tiszta, a víz lefolyása akadálymentes, kivéve a vasúti áteresz alatti csövet, amely valamilyen közművezeték védőcsöve lehet. Ezt a védőcsövet nem megfelelő módon vezették át e medren, mivel komolyabb vízhozam levonulása esetén az uszadékok fennakadhatnak a csövön, és így duzzasztás alakulhat ki a cső feletti mederszakaszon.

*Az árok közút és vasúti áteresz közötti szakasza*

*és a vasúti áteresz*

Az önkormányzati kezelésű 2387 hrsz árok keleti szakaszán, amely a 82. sz. fkl út fölött mintegy 100 m-re kezdődik, fokozottan kell ügyelni arra, hogy az árok levezető szelvénye tiszta, a lehetőségekhez mérten növényzet és akadálymentes legyen, mert ha a külterületről összegyülekező csapadékvíz nem talál az árokba, akkor a terepen lefolyva a hátsó traktus felől veszélyeztetheti Győri út 2,4,6,8 számú (2388,2389,2390,2391 hrsz) ingatlanokat.

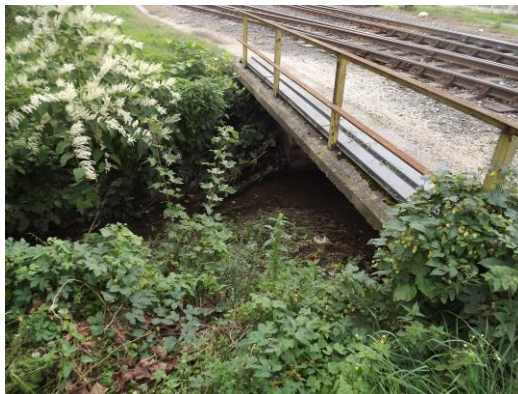
Ezen a területen problémaként jelentkezik a vasút alatti átereszt feliszapolódott állapota.

Vasúti átereszt feliszapolódva

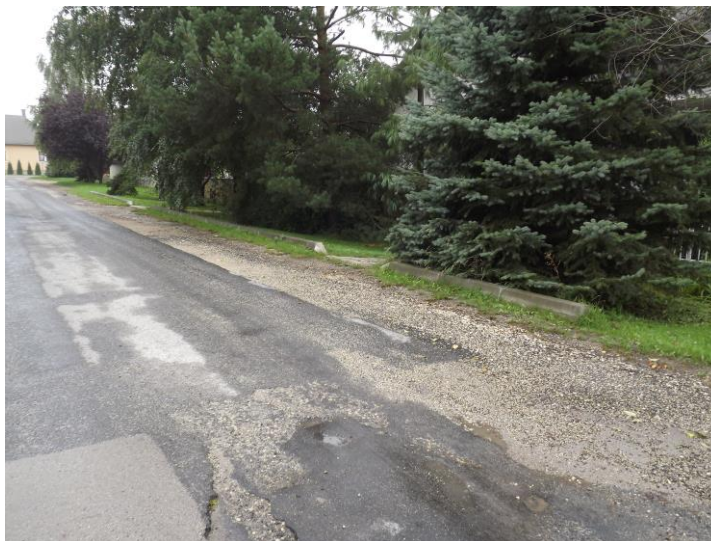
A másik gond a Szabadság utca Köztársaság utcai végén jelentkezik. Itt ugyanis a Köztársaság utcai csapadékvíz a kiépített árok helyett az útburkolaton folyik le, ami azt eredményezi, hogy a Szabadság utcai árokba nem kerül bele a víz, hanem a burkolaton folyik le. Ez a helyzet az 50/2 hrsz-ú, Szabadság utca 3. szám alatti lakóháznál nagycsapadékok esetén elöntéseket eredményez.

Kiemelt szegélyek terelik a vizet az útpadkán a Szabadság utcában

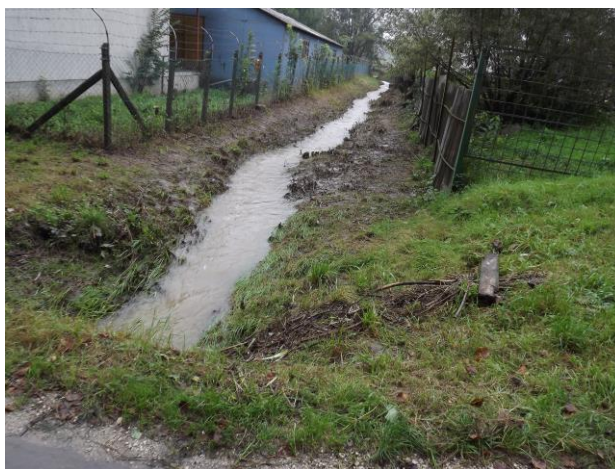
A Mayer árok általában képes az átlagos csapadékvíz hozamok levezetésére, azonban a vasúti áteresz és a Park utcai áteresz közötti szakaszon meglehetősen kicsi a meder szelvénye.

Mayer-árok a Park utca fölött

Nagyobb vízhozam levezetése esetén az árok jobb partján lévő 175/1 hrsz telephely épületeit veszélyeztetheti a levonuló árhullám. A Park utca alatti áteresz felvízi végén rács

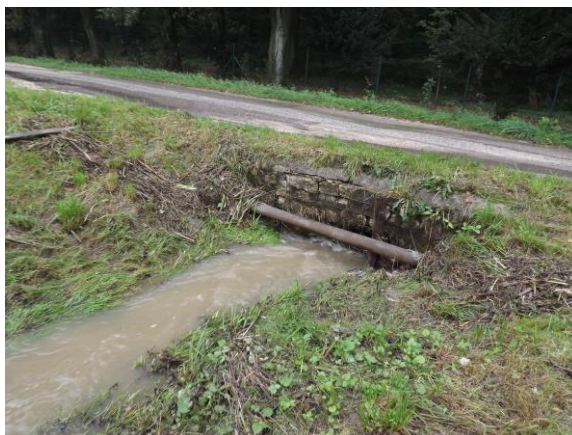
védi az átereszt az eltömődéstől és egy keresztező közmű védőcsöve jelent lefolyási akadályt. A rácson fennakadó uszadékok komoly duzzasztást eredményezhetnek az árkon, aminek eredményeképpen a víz a Park utcába a 175/1 hrsz ingatlan határán kiléphet a mederből.

A Mayer árok Park utcai átereszének felvize a keresztező közművel és a rácssal

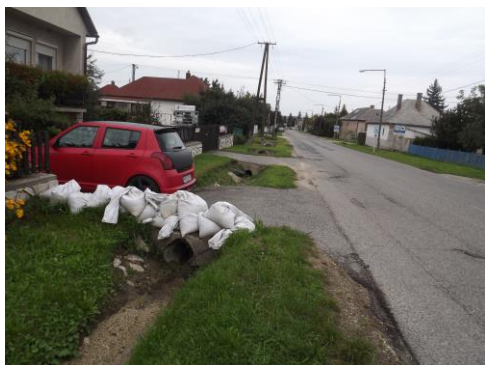
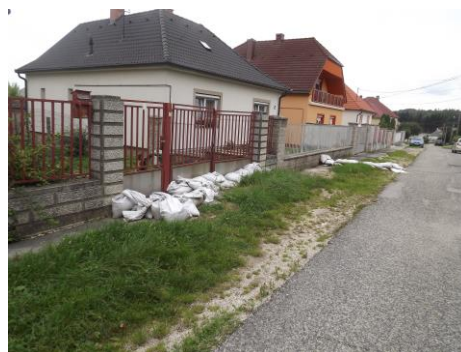
Problémát okoz a területen az a tény, hogy a Bakonybéli úttól nyugatra lévő ún. Kukoricaföldek egyre nagyobb hányada beépítésre kerül, és az itt összegyülekező csapadékvíz egy része is a fent ismertetett rendszert terheli. Ebből napjainkra olyan gondok származtak, hogy a Bakonybéli úti árok mentén a Bakonybéli út 4 és 6 számú házak előtt (891/2 és 892/1 hrsz ingatlanok) előtti árokszakas és a Reguly utcai árok, ami az utca nyugati felén húzódik, nagyobb csapadékok esetén túl vannak terhelve. A víz kilép az árokból és az említett Bakonybéli utcai ingatlanok felé, illetve a Reguly utcában az utca keleti, páratlan oldalán lévő ingatlanokat veszélyezteti a kapubejárókon keresztül.

A Bakonybéli utcán .....  
bevédett ingatlanok

és a Reguly utcában

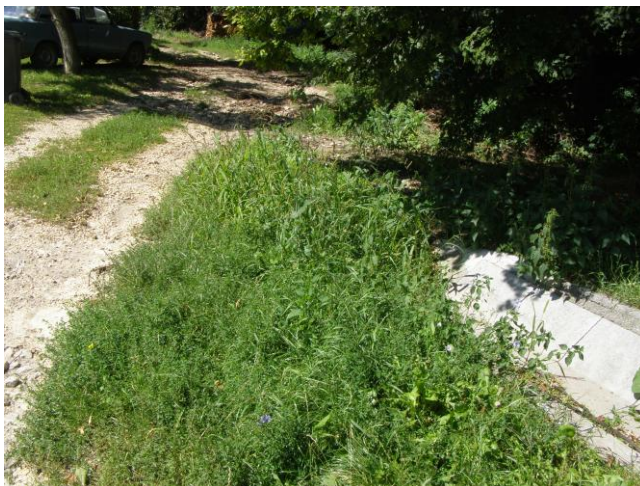
A terület fő levezetője a Vitális utcában újonnan kialakított burkolt árok, amely az 1893/1 hrsz ingatlanon keresztül vezet be a Cuhába a csapadékvizet. Elsősorban a szintvonalakkal párhuzamos utcákban (Faller J. u., Szeptember 6. u. Húség u.) lévő nyíltárokok szedik össze a vizet és vezetik a Vitális utcai árokba. Meg kell jegyezni, hogy az árok mentén a növényzet rendszeres karbantartásával és az útpadkák lejtésének korrigálásával kell biztosítani a csapadékvíz árokba való bejutását, mert ennek hiányában az üres árok mellett az útburkolaton fog lefolyni a csapadékvíz. Az árok felső, induló végén feltétlenül szükséges lenne a növényzet kiirtása, mert a lefolyási nyomokból ítélve a csapadékvíz egy része nem jutott be az árokba.

A Vitális utcai árok felső vége

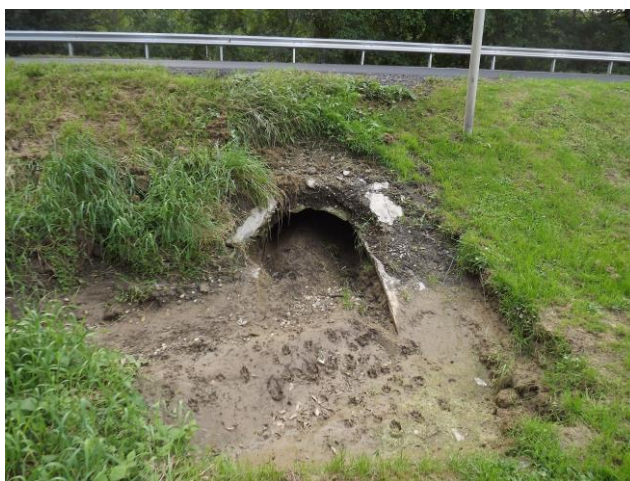
A település területén elsősorban a 82. sz.fkl út mellett fordult elő elöntés a Győri u. 2-8 sz. ingatlanok (2388-2391 hrsz.) esetében. Ezek a házak völgyfenéken helyezkednek el, és a keleti irányba húzódó vízgyűjtő területről a 0233/1 hrsz külterületi árkon lezúduló csapadékvíz öntötte el az épületeket a 82 fkl. út irányából. A víz a külterületi árokból a 82. sz. fkl út árkába kerül, ahonnan a 2387 hrsz árokba, mint befogadóba kerül. A probléma elsősorban ott jelentkezett, hogy az árok valamikor egy közút alatti átereszben folytatódott, amely áteresz az idők folyamán feliszapolódott és beszakadt. Ezen az átereszen nem tudott távozni a víz a területről, ezért északi irányban a 82. fkl út árkán keresztül jutott a befogadó 2387 hrsz árokba. Mivel az út mellett a terep az épületek felé lejt, ezért az útárokba kilépő víz a Győri út 2,4,6,8 számú házakat veszélyezteti.

A 82. sz. fkl. út alatti feltárt rossz állapotú áteresz Kardosrét déli szélén
